# ODBORNÝ POSUDEK

o ceně motorového vozidla

K1106/6/23

Číslo objednávky:	O02023
Tovární značka / typ vozidla:	ŠKODA FABIA ACTIVE 1,4
Druh vozidla:	Osobní automobil - pohon jedné nápravy
VIN:	TMBEC25JXE3072047
RZ:	5P8 9202

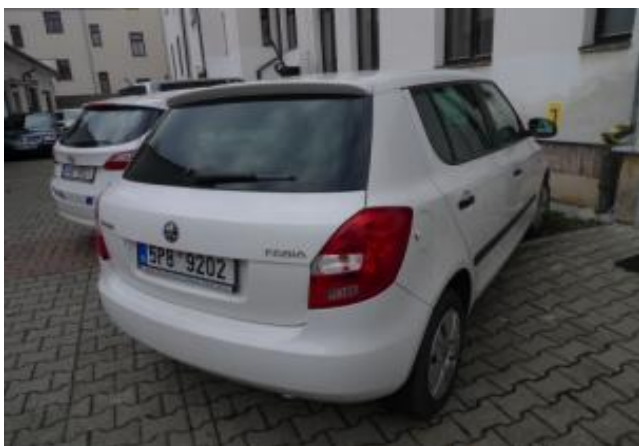
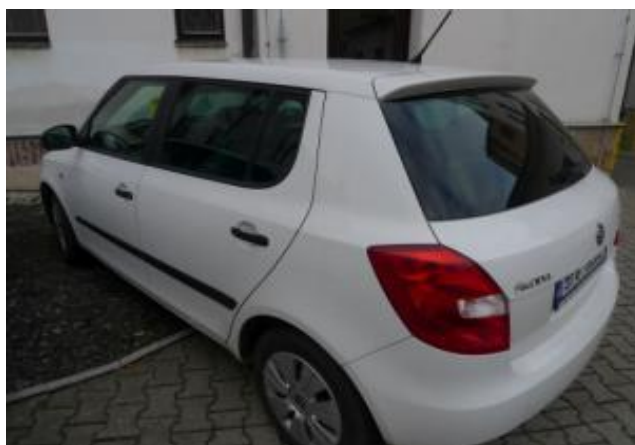
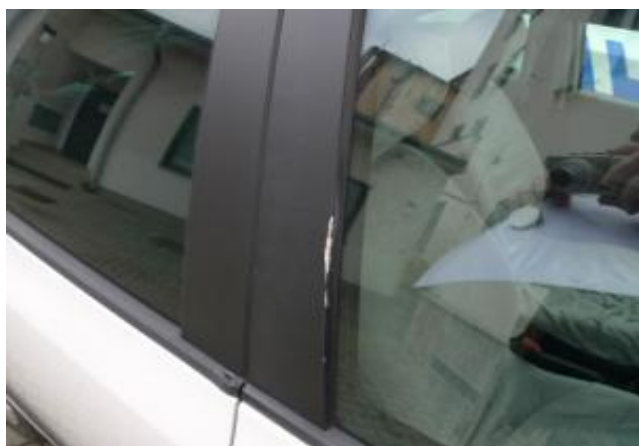
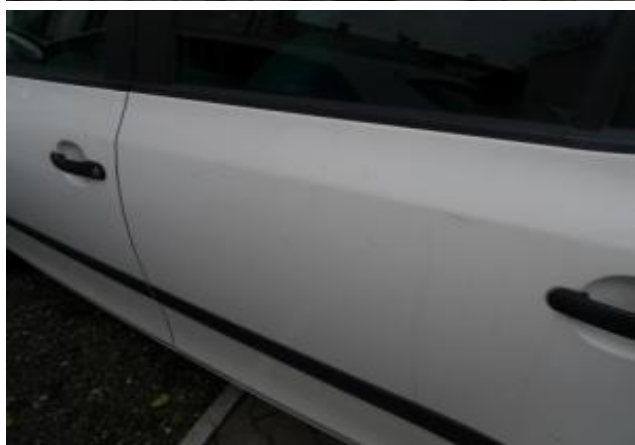
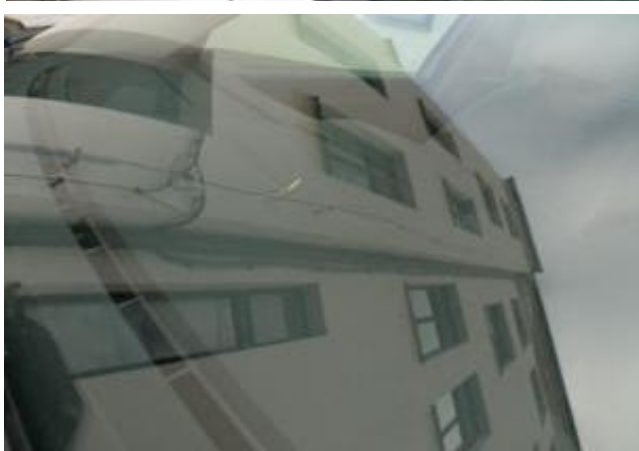
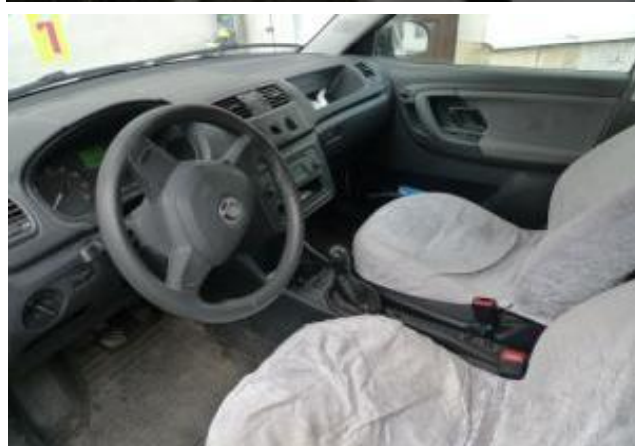
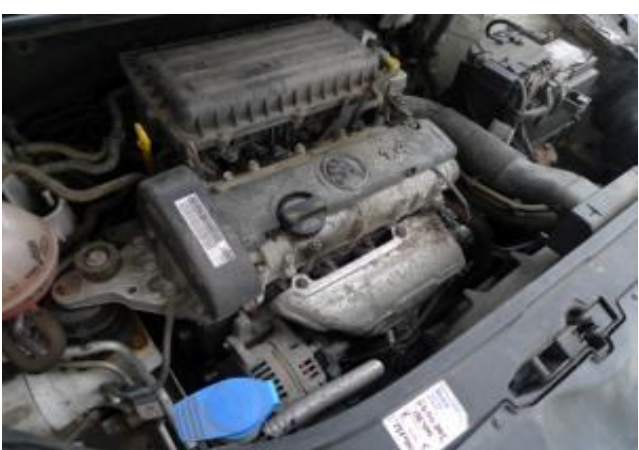
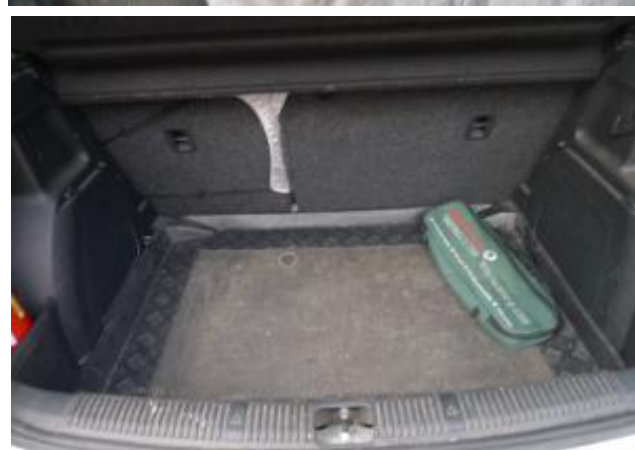
Fotodokumentace

<b>Motor spojka:</b>	start obtížný, vyšší kouřivost, vadná opotřebená spojka, hlučné rozvody - dosud původní, nepravidelný volnoběh, Al díly oxidované, FE orezivělé, tlumící hmoty poškozené od kun	
Hodnocení technického stavu:	<b>odpovídá stáří a počtu ujetých km</b>	<b>S/P "%"</b> <b>0</b>

<b>Přední náprava + řízení:</b>	volné v čepích a uložení, pravá strana klepe, brzdy orezivělé, drhnou, nižší účinnost, tlumiče a perování opotřebené, původní,	
Hodnocení technického stavu:	<b>odpovídá stáří a počtu ujetých m</b>	<b>S/P "%"</b> <b>0</b>

<b>Skříň karoserie:</b>	bílá, zašlá, místy lehká koroze dílů - prahů, čelní sklo poškozené v zorném úhlu řidiče, běžné provozní oděrky, místy oklepáno od kaménků, opravován lak "tužkou"	
Hodnocení technického stavu:	<b>odpovídá stáří a počtu ujetých km</b>	<b>S/P "%"</b> <b>0</b>

<b>Výbava karoserie:</b>	opotřebená, zašlá, ohmatané ovládací prvky-volant, ovládací prvky, zašlé, sedadlo řidiče prosezené, autorádio, přední el okna	
Hodnocení technického stavu:	<b>odpovídá stáří a počtu ujetých km</b>	<b>S/P "%"</b> <b>0</b>
