# ODBORNÝ POSUDEK

o ceně motorového vozidla

K1110/10/23

| Tovární značka / typ vozidla: | ŠKODA FABIA KOMBI 1,2 |

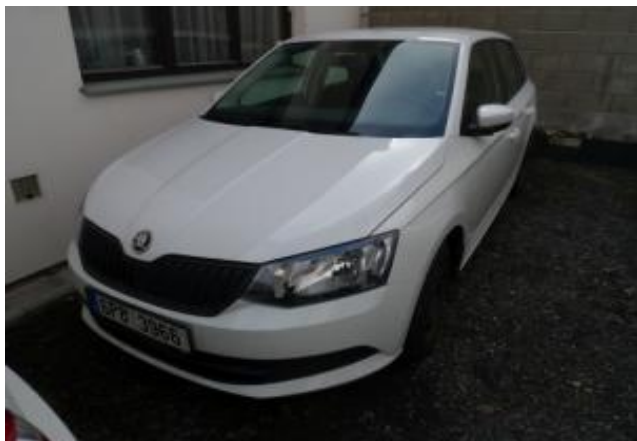
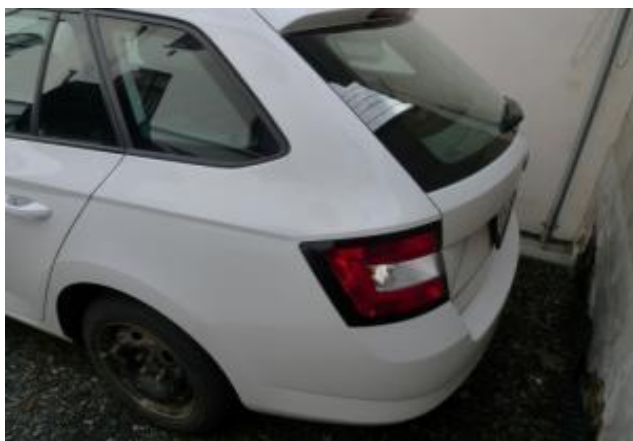
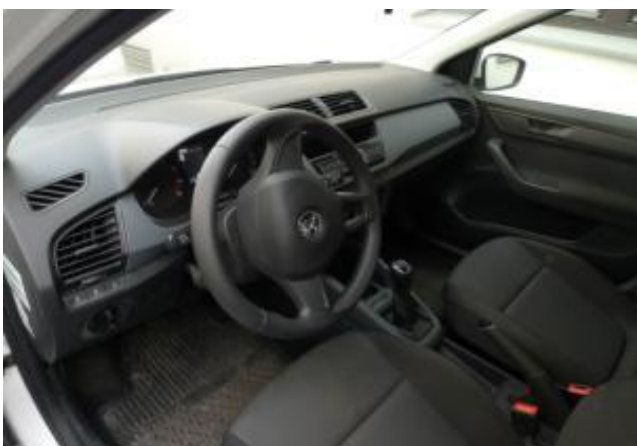
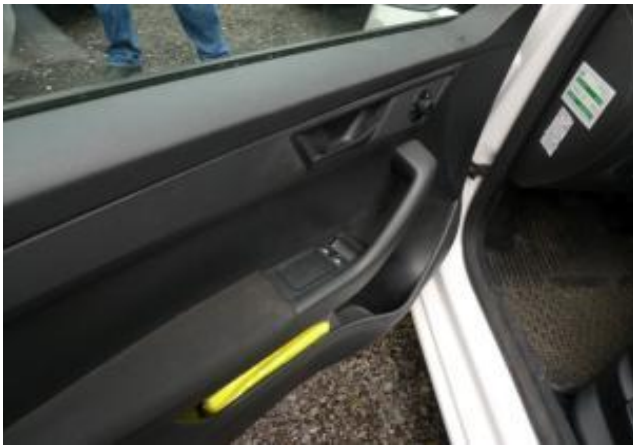
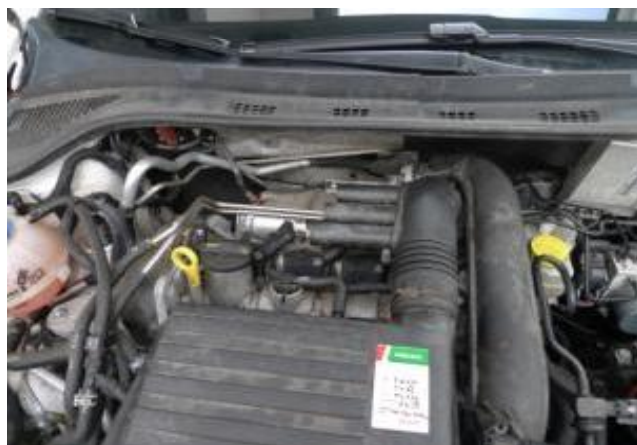
Fotodokumentace

| <b>Skříň karoserie:</b> | bílá, zašlá, oprava po havarii L boku, dále běžné provozní oděrky, místy oklepáno od kaménků, opravován lak "tužkou" | |

| <b>Výbava karoserie:</b> | více opotřebená proti průměru, ohmatané ovládací prvky-volant, ovládací prvky, zašlé, autorádio, přední el okna | |
